**OGGETTO: Monitoraggio strutturale e fessurativo del padiglione 7 PAITA del P.O. S. Andrea di La Spezia (SP) - Presa d'atto report di monitoraggio n. 1 del 15/9/2026, n. 2 del 18/9/2026 e n. 3 del 22/09/2026 e liquidazione 1<sup>a</sup> acconto.**

MONITORAGGIO STRUTTURALE E FESSURATIVO

Installazione dei prismi ottici e dei fessurimetri – predisposizione della lettura zero

| SCHEDA DI COMMESSA | |
|---|---|
| Documento | REPORT N. 02 – Installazione dei prismi ottici e dei fessurimetri |

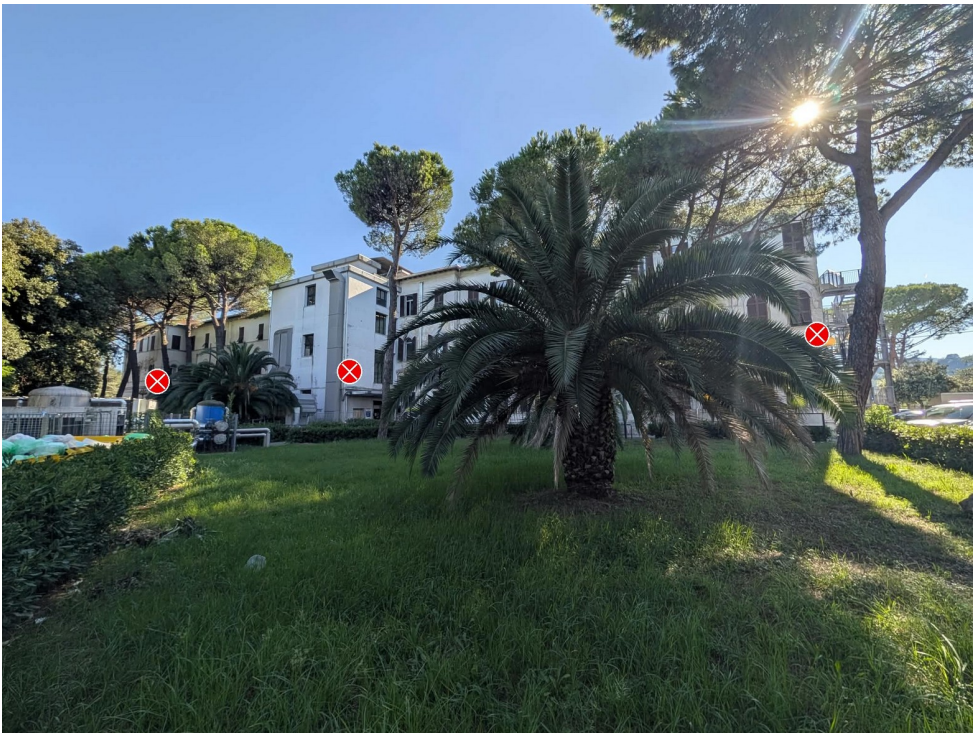
Foto 1 – Area verde antistante il padiglione 7: zona della postazione fissa di stationamento della stazione totale (da delimitare con birillo e nastro bianco-rosso) e punti prisma individuati sugli edifici circostanti.

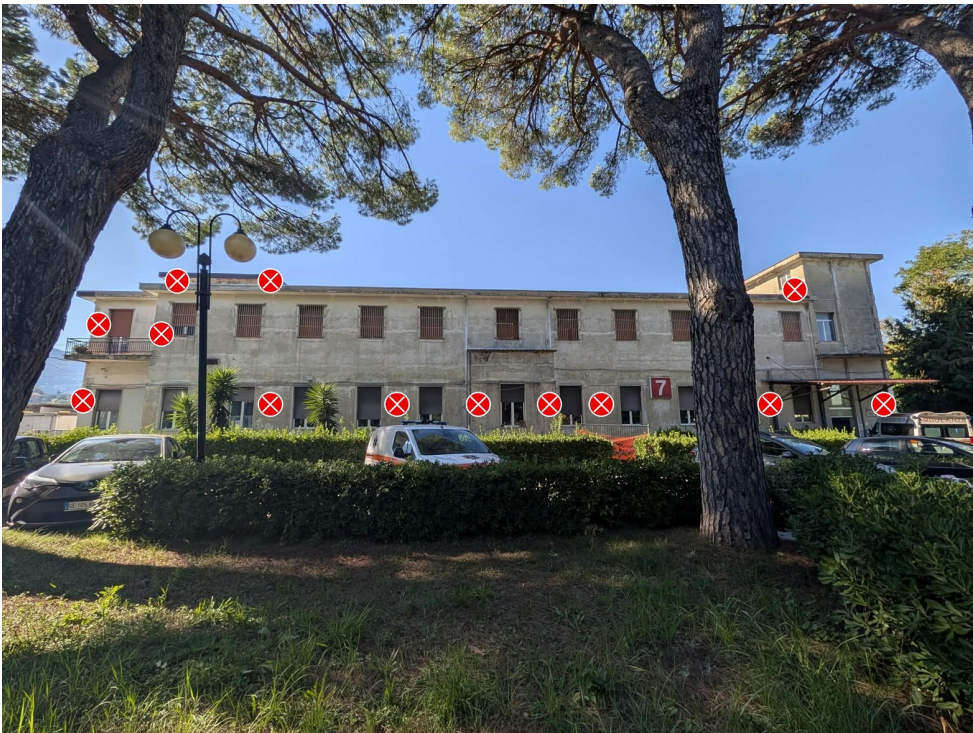
Foto 2 – Padiglione 7, fronte principale: posizione dei prismi ottici di monitoraggio sul fabbricato (piano terra, piano primo e torrette).

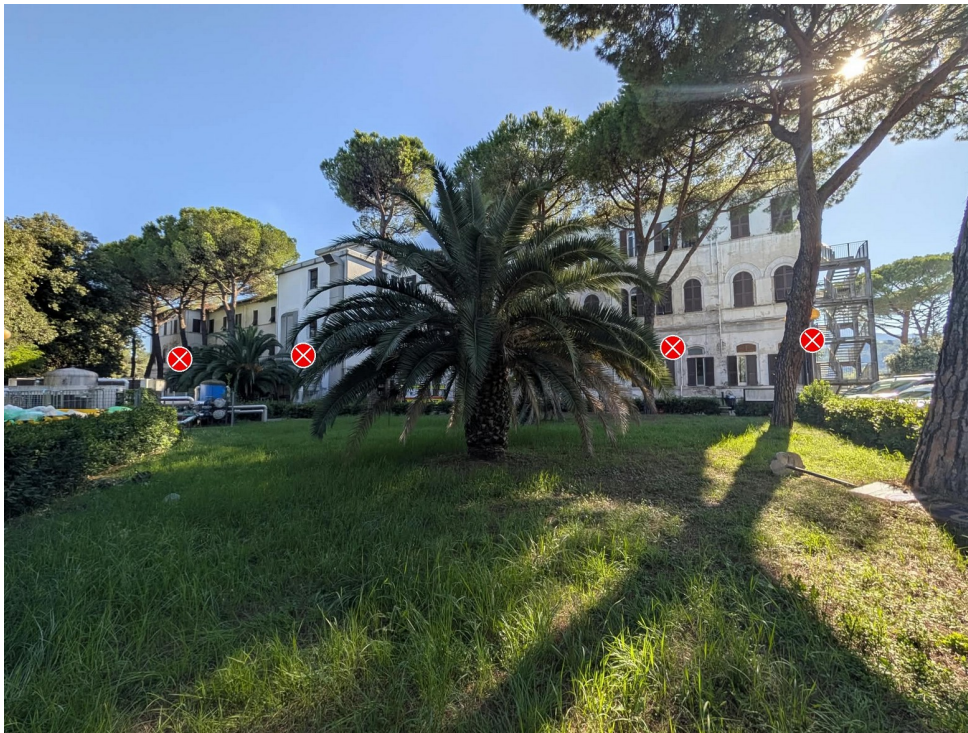
Foto 3 – Vista dall'area verde: posizione dei n. 4 prismi fissi di riferimento su edificio adiacente, esterni all'area di possibile movimento.

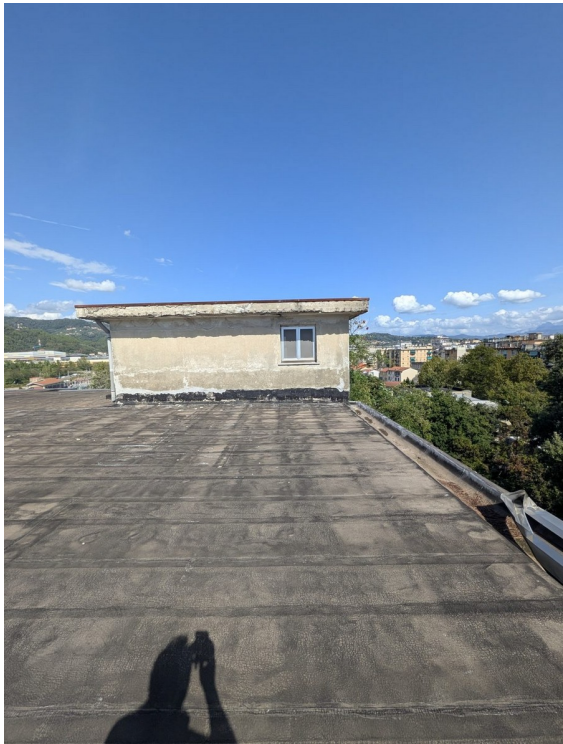
Nel corso dell'installazione è stato effettuato anche un sopralluogo sulla copertura piana dell'edificio dei riferimenti (Foto 9–11), dove si è riscontrato un quadro fessurativo diffuso sulle murature della torretta e dei volumi in copertura.

Foto 9 – Copertura piana dell'edificio dei riferimenti: torretta con intonaci degradati e lesionati alla base.

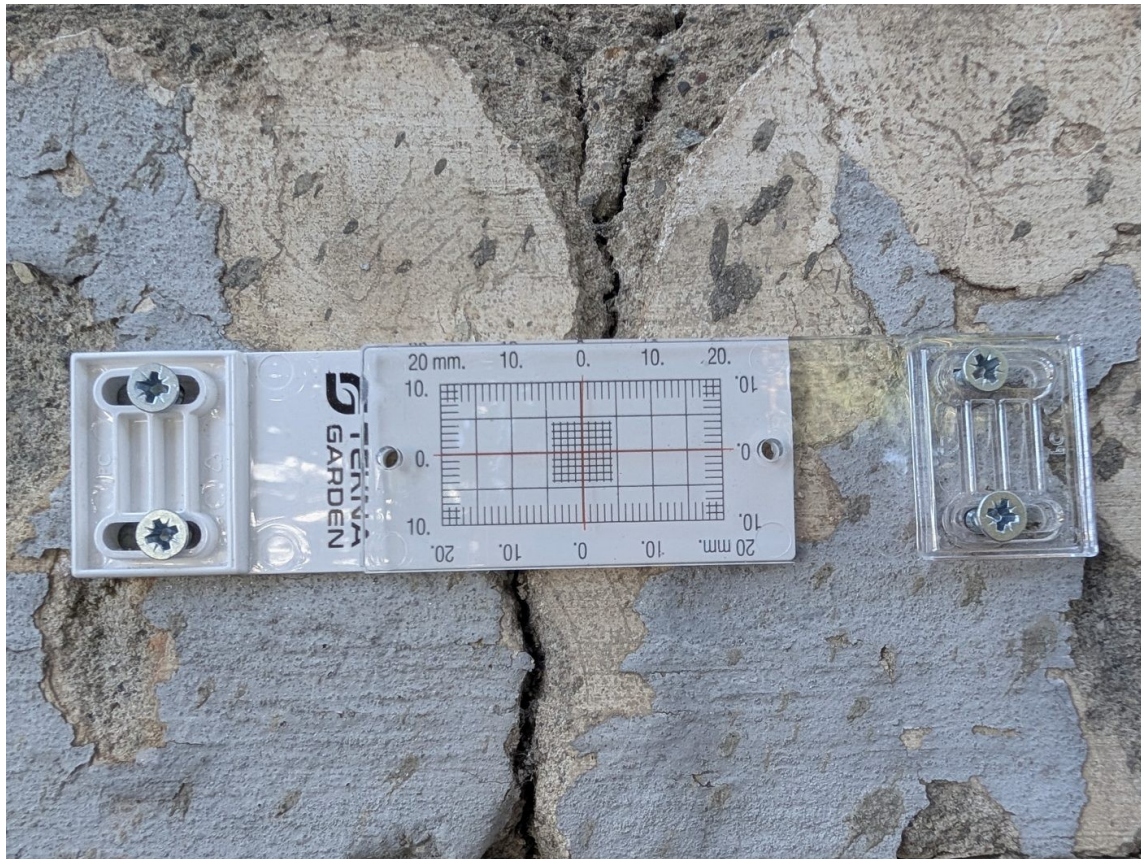
Tra i prismi P01-R e P02-R sono stati installati n. 2 fessurimetri, F01-EXT e F02-EXT (Foto 12–13), pur trattandosi di edificio non oggetto dell'intervento di monitoraggio. La scelta è motivata dal quadro fessurativo rilevato sull'edificio stesso: qualora quest'ultimo fosse interessato da movimenti propri, i prismi di riferimento ne risulterebbero spostati e le letture sul padiglione 7 evidenzerebbero spostamenti apparenti, non reali. I due fessurimetri consentono quindi di verificare la stabilità dell'edificio di riferimento e di escludere falsi allarmi nell'interpretazione delle misure topografiche.

*Foto 12 - Fessurimetro F01-EXT installato tra i prismi P01-R e P02-R su lesione passante dell'intonaco, con distacchi diffusi.*

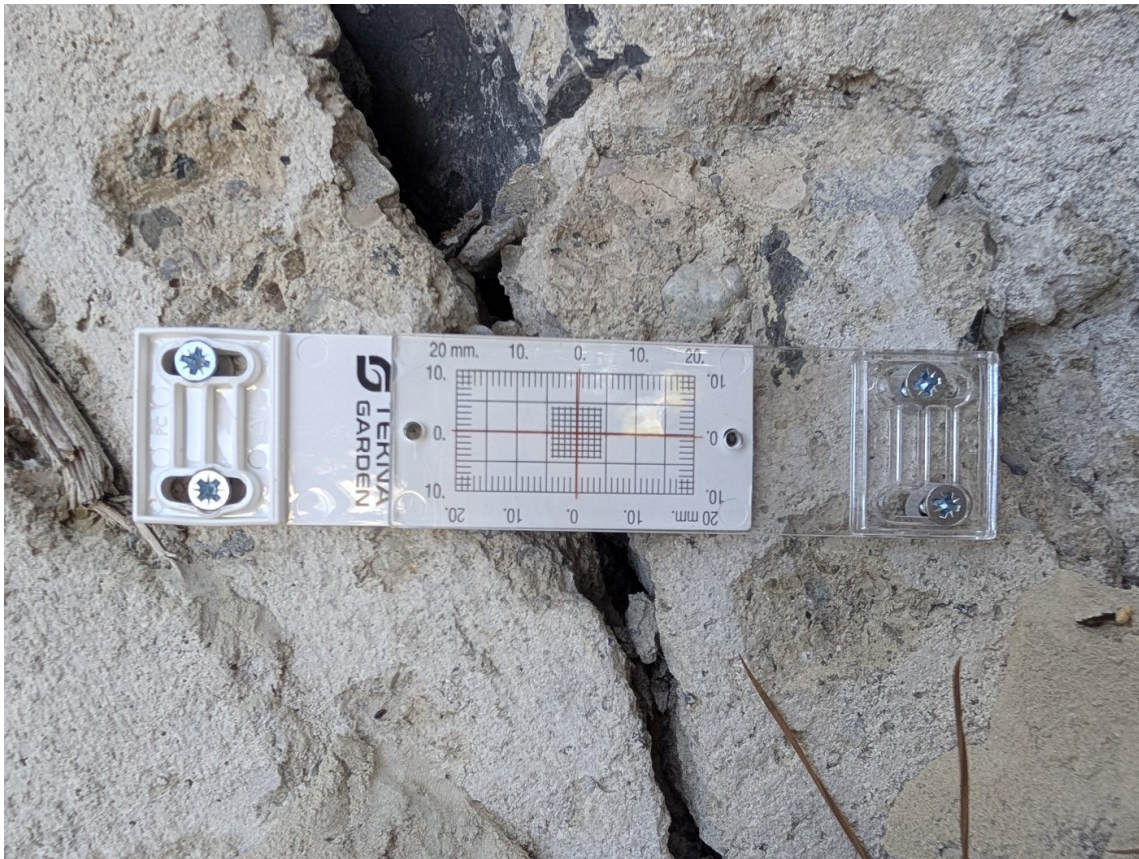
Foto 13 – Fessurimetro F02-EXT installato tra i prismi P01-R e P02-R su lesione con ampia apertura e intonaco distaccato.

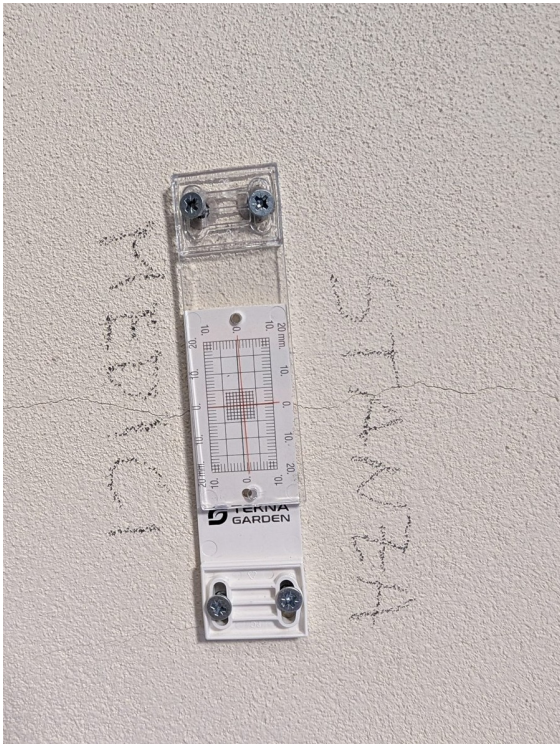
All'interno della struttura sono stati installati n. 3 fessurimetri sulle lesioni visibili e ritenute degne di nota: F03 nella sala medici (Foto 25), F04 nella stanza/camera 4 (Foto 26–32) e F05-CORTILE nel cortile interno (Foto 33–34). Esternamente è stato installato un solo fessurimetro, F06-EXT, sulla facciata al piano terra (Foto 35).

Foto 25 – Fessurimetro F03 – sala medici: lesione verticale sulla parete, con annotazione della posizione.

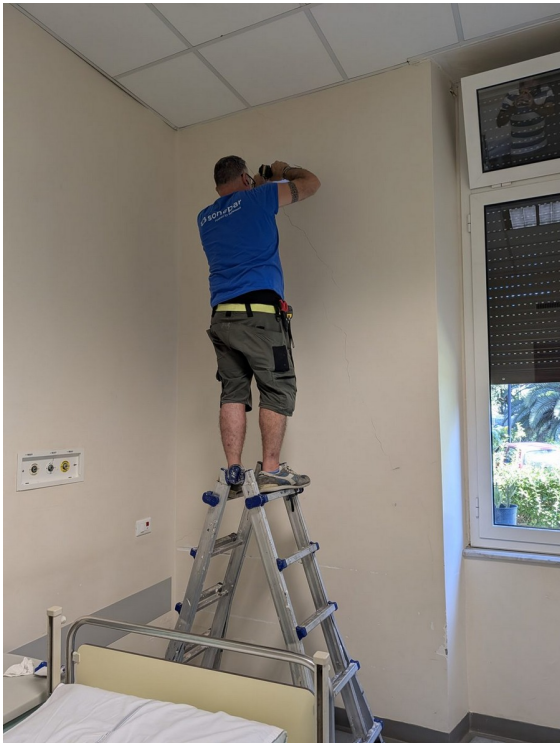
Foto 27 – Camera 4 – fase di installazione del fessurimetro F04 sulla lesione in prossimità del soffitto.

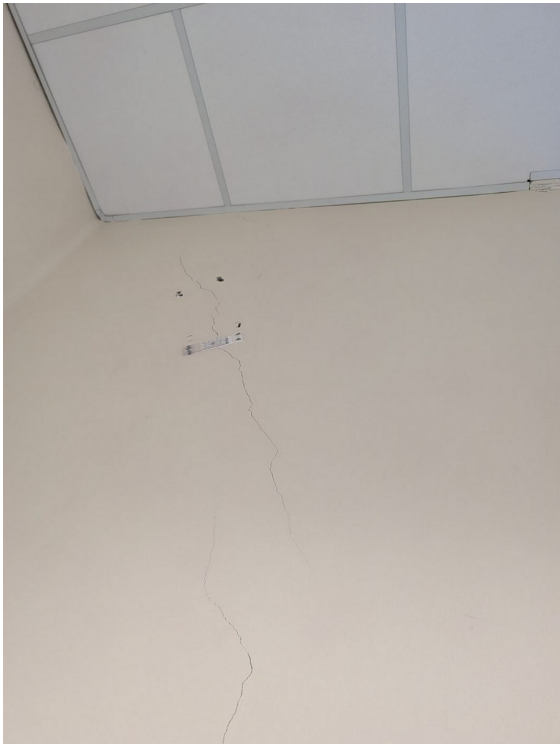
Foto 32 - Fessurimetro F04 - camera 4: vista d'insieme della lesione che si sviluppa dal soffitto lungo la parete.

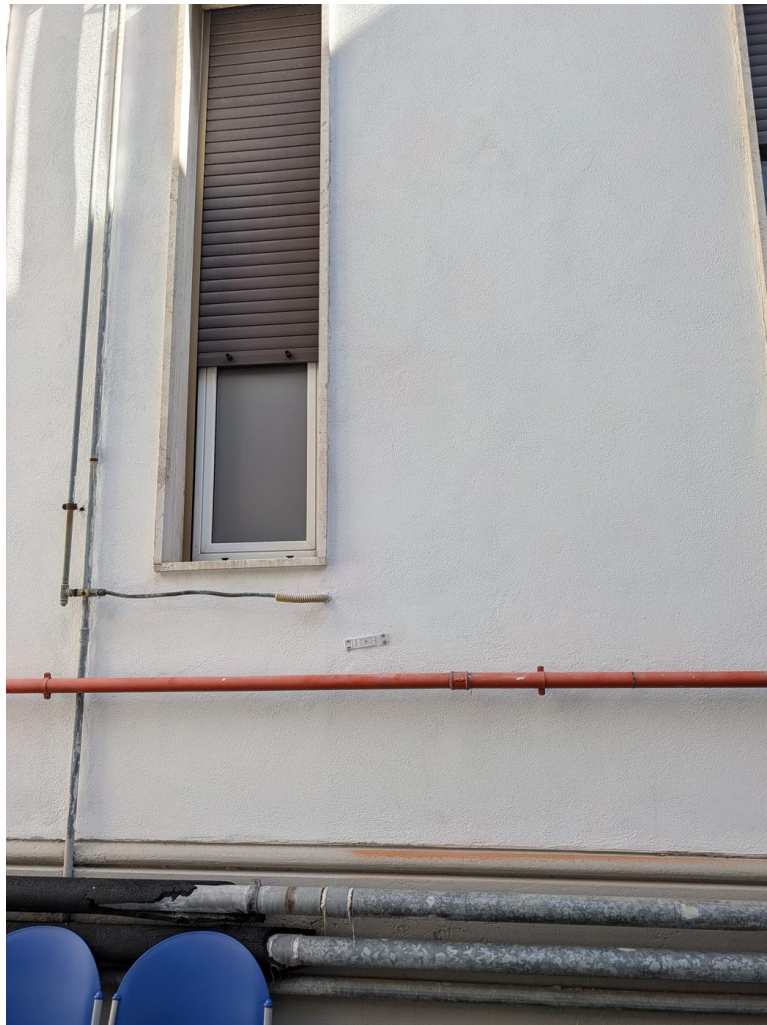
Foto 33 - Cortile interno - parete al piano terra su cui è installato il fessurimetro F05-CORTILE, al di sotto della finestra.
